Luxação intraprotética precoce de artroplastia total do quadril com implante de dupla mobilidade: Relato de caso*

Early Intraprosthetic Dislocation of Total Hip

Arthroplasty with Double Mobility Implant: Case Report

Rev Bras Ortop

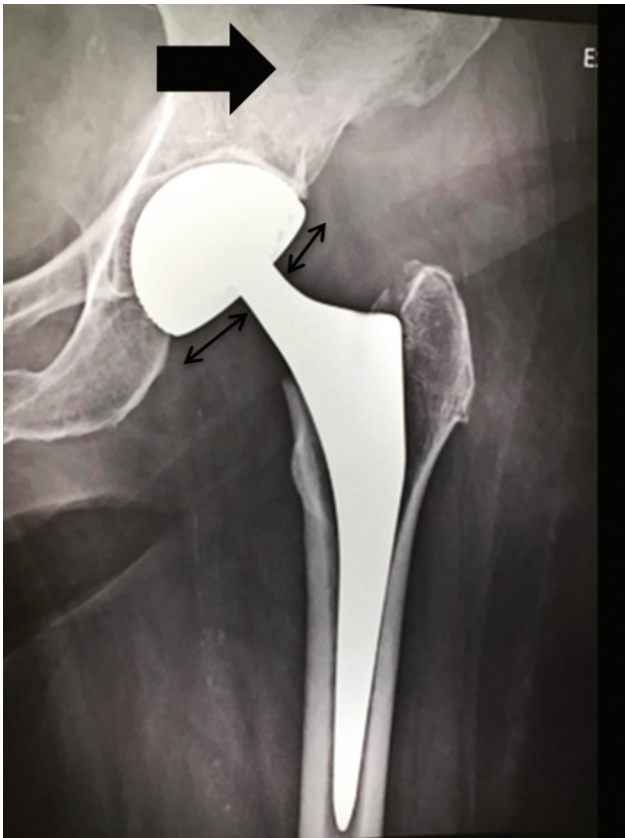
Fig. 4 Raio X 7 dias após a redução. A seta maior mostra o "sinal da bolha", o polietileno deslocado nas partes moles. As setas menores evidenciam a excentricidade da cabeça metálica na cúpula acetabular.

evidenciaram congruência entre a cabeça femoral e a cúpula acetabular, porém observa-se excentricidade da cabeça femoral na cúpula metálica acetabular (►Figura 4). Observa-se também uma opacidade circular (sinal da bolha) superolateralmente. Uma tomografia computadorizada (TC) revela o componente de polietileno no aspecto posterossuperior do quadril (►Figura 5).

No nosso caso, a paciente apresentou complicação após uma única tentativa de redução fechada, na qual a força da manobra resultou em deslocamento intraprotético do polietileno. Esta complicação ocorre quando o revestimento de polietileno encaixa na borda do componente acetabular, e a subsequente tração do membro resulta na dissociação da cabeça metálica do revestimento de polietileno, semelhante

a um efeito “abridor de garrafas”, podendo o polietileno migrar para fora do acetábulo.

A redução desses pacientes deve ser realizada com anestesia geral ou bloqueio subaracnóideo, visando facilitar a redução. A manobra deve ser feita de forma cuidadosa e sem tração axial, para evitar ou atenuar o efeito “abridor de garrafa”. Em vez de aplicar tração axial direta, a rotação interna deve ser acoplada à tração axial, permitindo que o revestimento de polietileno se afaste do acetábulo, evitando a colisão do componente acetabular. A imagem fluoroscópica deve ser usada para guiar a manobra de redução. As radiografias de pós-redução devem ser cuidadosamente avaliadas quanto à excentricidade da cabeça femoral e a presença de um sinal de bolha. A luxação intraprotética requer intervenção cirúrgica, devendo ser aproveitada a anestesia para redução aberta e eventual troca de componentes. A TC pode ser solicitada em caso de dúvidas. A sugestão seria colocar um marcador metálico no polietileno, o qual facilitaria sua detecção nas radiografias.

plicação fácil de ser negligenciada. O médico examinador deve questionar e saber identificar o modelo de implante e avaliar os sinais dessa complicação: excentricidade da cabeça femoral na cúpula acetabular, “sinal da bolha em partes moles”, crepitação ou deformidade à palpação da articulação após a redução.

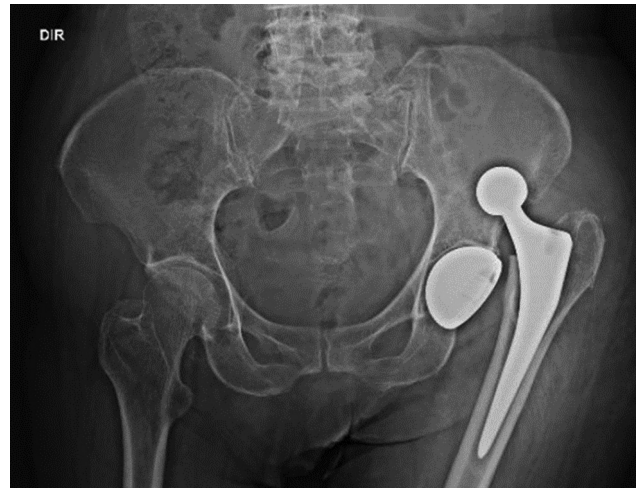
Fig. 3 Radiografia panorâmica da bacia evidenciando luxação pósterosuperior da prótese do quadril esquerdo.

No 18º dia pós-operatório, a paciente, após queda ao solo, foi atendida na emergência com queixa de dor no quadril esquerdo. Radiografias do quadril evidenciaram luxação posterossuperior da prótese (►Figura 3).

A redução fechada foi realizada com sedação (propofol), utilizando a manobra de redução de Allis apud Waddell et al.⁶ e controle radiográfico. A paciente retornou ao ambulatório no 7º dia após a redução em bom estado geral, sem limitação funcional, queixando-se apenas de crepitação na região posterior do quadril esquerdo. As radiografias pós-redução
